Feu de bâtiment unifamilial à Moircy

Lt Ir Belaire, pôle technique IILE

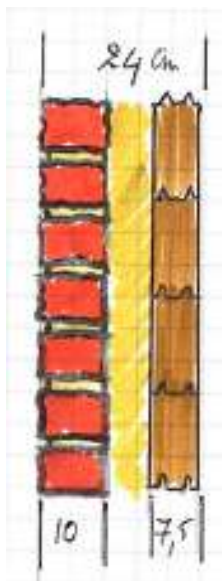
figure 1

Il n'en est rien. La construction est en fait une maison en madriers empilés. Ces madriers de section 7.5 x 15 cm sont en résineux.

Les murs extérieur sont recouverts d'un isolant de type « styrodur » (polystyrène) lui-même recouvert d'une brique de parement (v. figure 1)

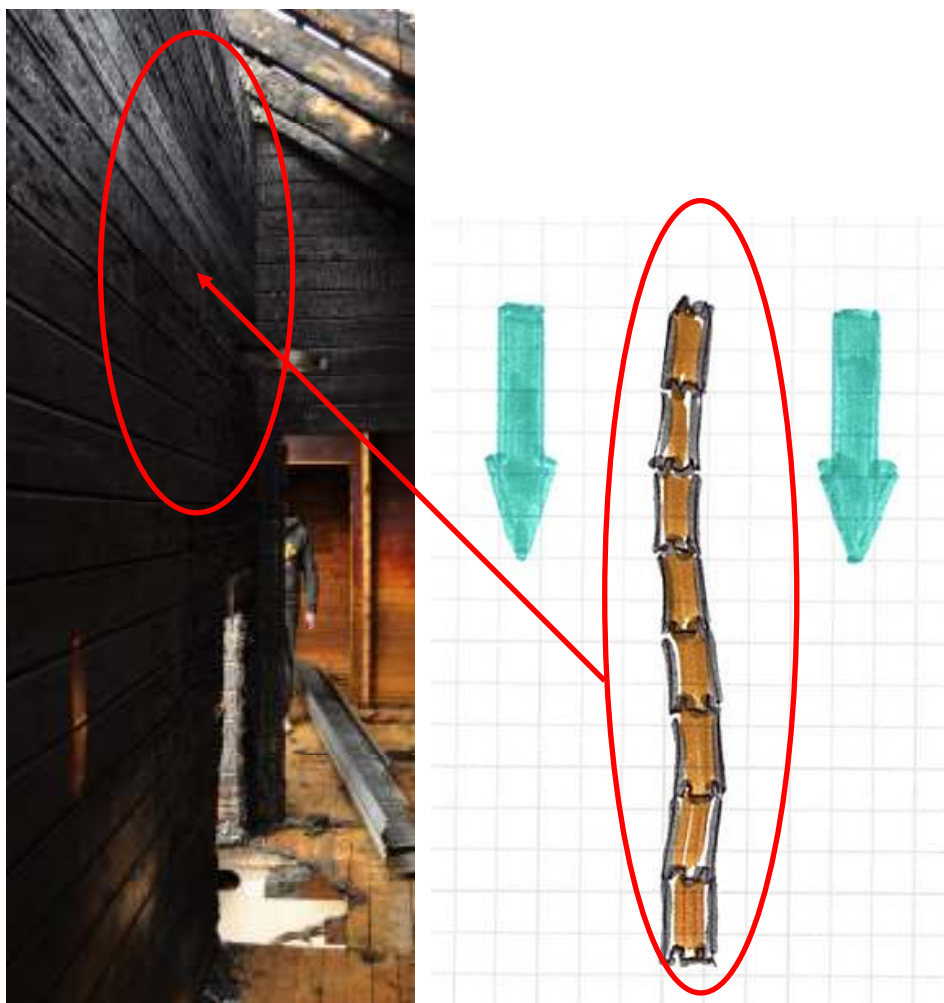
En termes de résistance, la structure portante constituée de madriers simplement empilés peut rapidement devenir instable.

En effet, les espèces résineuses couramment employées pour la fabrication de ce genre de madriers présentent, lorsqu'elles sont exposées à un flux thermique important, un taux de perte de section par carbonisation de l'ordre de 1 cm par $\frac{1}{4}$ h. Les deux côtés étant dans le cas présent exposés simultanément, on remarque que la perte chaque $\frac{1}{4}$ h est de 2 cm, ce qui affaiblit rapidement la structure.

C'est ce qui s'est passé à Moiricy où la cloison séparant les deux chambres a commencé à laisser aller par « flambage » sous la poussée du toit. Si l'intervention avait tardé, un tel phénomène aurait pu conduire en relativement peu de temps, à l'effondrement d'une partie du bâtiment.

Flambage de la structure sous la poussée du poids du toit

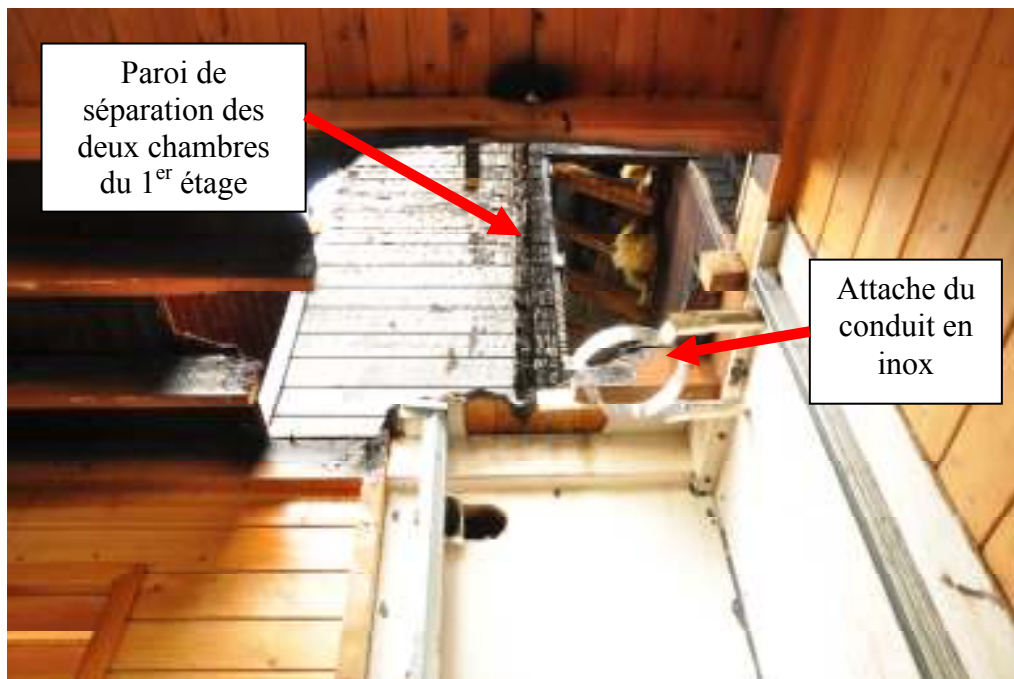
Des éléments récoltés sur place, il apparaît que le feu est, à la base, un feu de plancher dont l'origine est à mettre en relation avec le foyer à bois du rez-de-chaussée.

En fait, le foyer à bois est relié à un conduit en inox qui traverse le plancher, passe dans l'une des chambres et sort en toiture.

Paroi de
séparation des
deux chambres
du 1^{er} étage

Attache du
conduit en
inox

Vue depuis le rez-de-chaussée

A première vue, le développement de l'incendie paraît simple. Une surchauffe du conduit d'évacuation a dû, par conduction, bouter le feu au plancher et générer l'incendie. Ceci étant, l'examen des lieux et les témoignages des intervenants révèlent quelques points nébuleux.

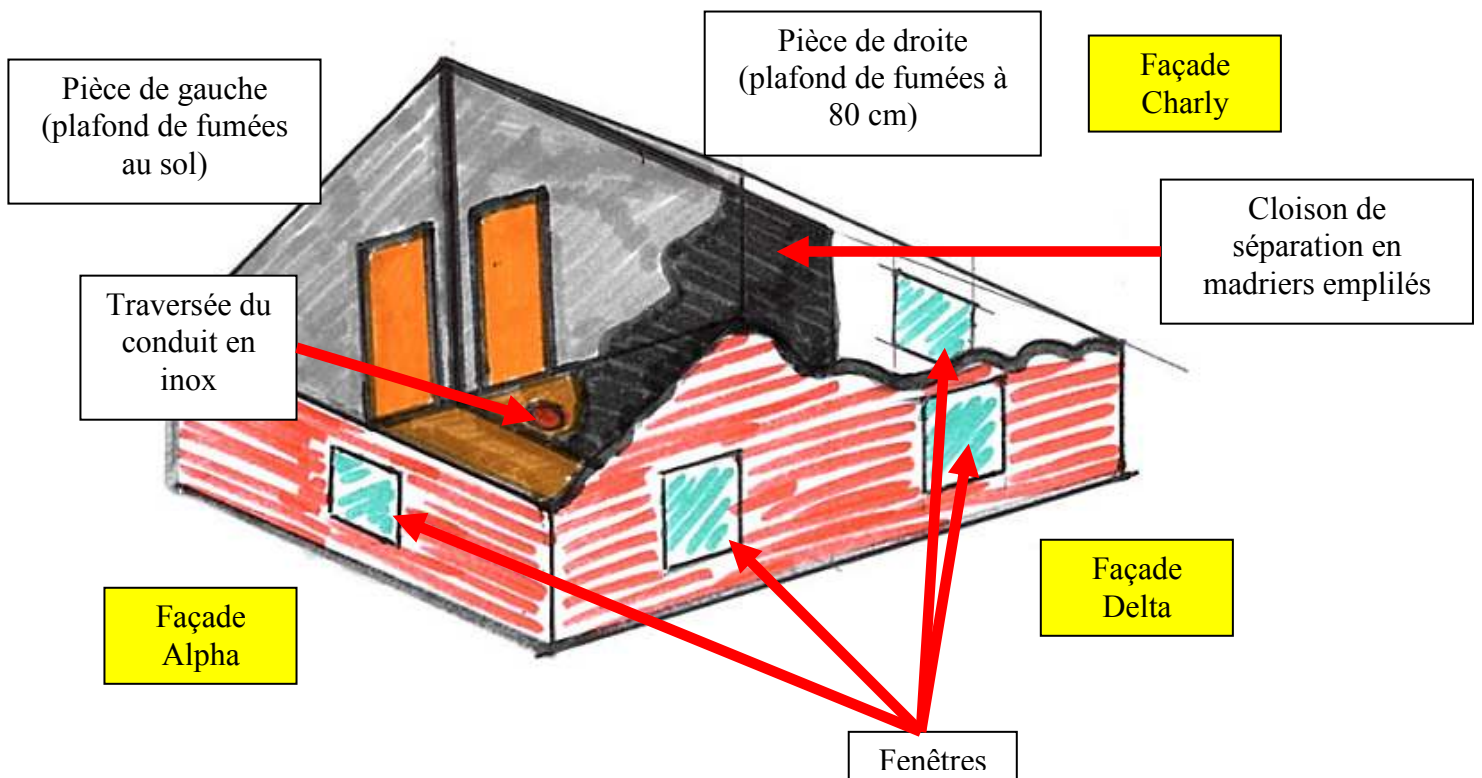
Or, l'examen des lieux nous montre que les plafonds de fumées, dans les deux pièces du premier étage, ont évolué de manière différente.

Si l'on examine la pièce de gauche, on constate que les marques sur les murs indiquent que le plafond de fumées est descendu jusqu'au sol, ce qui est la marque claire d'un feu fortement sous-ventilé.

Par contre, la pièce de droite présente des marques jusqu'à environ 80 cm de haut, ce qui indique qu'une ventilation s'est mise en place.

Le schéma ci-dessous matérialise donc cette situation.

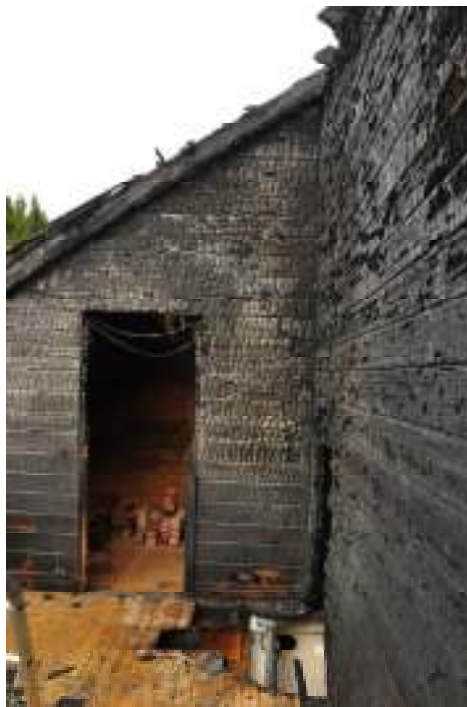
Plafond de fumée dans la pièce de gauche.
Le toit a été enlevé après le sinistre.

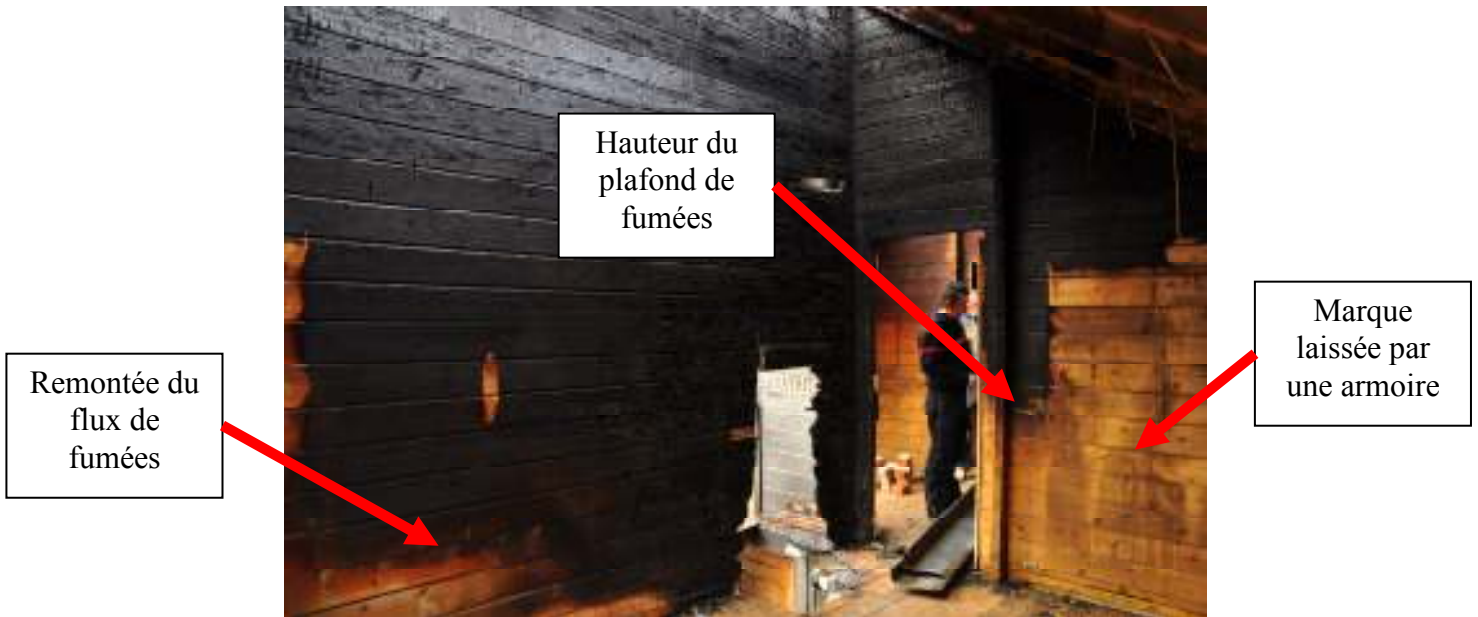
Plafond de fumées dans la pièce de droite

Noter au mur les marques laissées par les objets ainsi que le flux de fumées sortant du plancher

Il semble donc correct d'affirmer que le feu est sorti du plancher et a carbonisé la cloison de séparation qui a été partiellement consumée, le reste de la trouée ayant été réalisé par les pompiers eux-mêmes.

Par ailleurs, le flux de fumée s'est répandu dans l'ensemble de la pièce de droite tout en maintenant un plan neutre à une hauteur d'environ 80 cm, tandis que le plafond était au sol dans la pièce de gauche.
