Feu de bâtiment unifamilial à Moircy

Lt Ir Belaire, pôle technique IILE

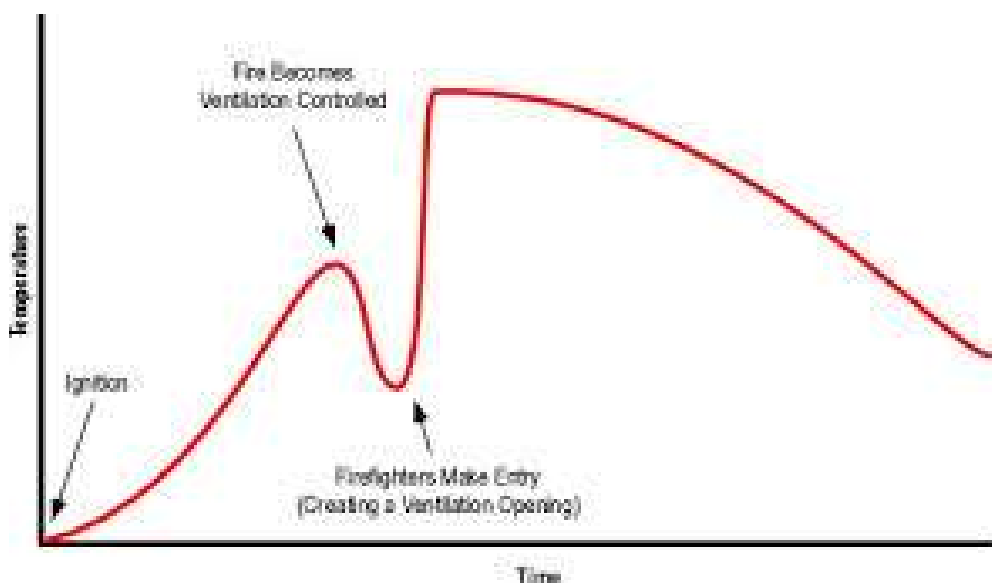
Lors de l'attaque, une fenêtre ayant été brisée et la porte de la pièce ayant été ouverte par le binôme, il est normal que celui-ci se soit retrouvé face à un feu développé. La vapeur générée par l'attaque massive a, par ailleurs, pu s'évacuer par la fenêtre sans gêner le binôme, qui attaquait, rappelons le, sous ventilation opérationnelle.

On peut donc considérer que le binôme d'attaque a été confronté non pas à un backdraft mais à un flashover induit par la ventilation dans la pièce de droite. La pièce de gauche, quant à elle, ne s'est pas embrasée car elle est restée sous-ventilée. L'atmosphère était donc trop riche. Lors de la pénétration du binôme, celui-ci a refroidit fortement les fumées et a donc pu procéder sans risque à leur évacuation.
